## INFORME ELECTRÓNICO DE ENSAYO N° 645023-01

Ensayos mecánicos a muros de hormigón confeccionados con encofrado modular perdido de poliestireno expandido de alta densidad

### PARTE 1: Ensayo de impacto de cuerpo blando

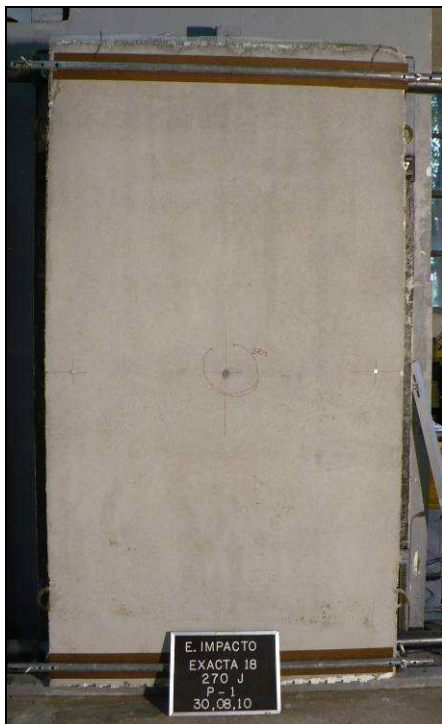
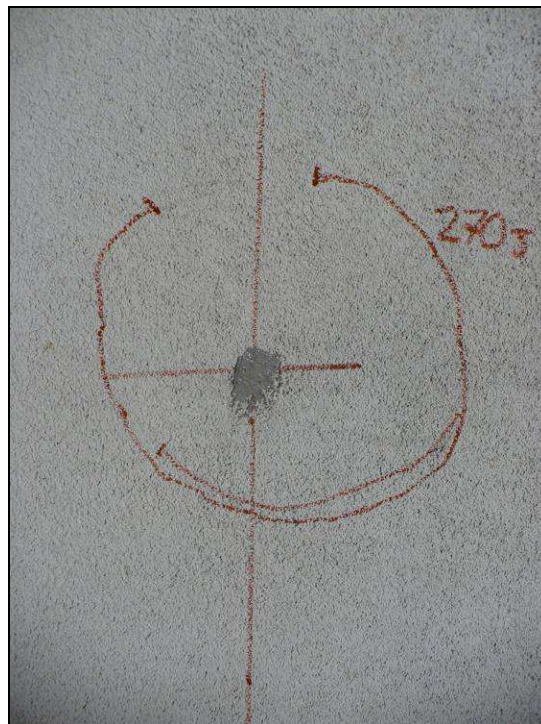
| Muestra del muro<br>(N°) | Primer daño visible a simple vista en el muro. | | | | Deflexión residual en la zona elástica |
|---|---|---|---|---|---|
| 1 | 270 | 1.00 | 6.58 | Primera fisura concéntrica a punto de impacto. | 751% |

Fotos 4 y 5. Primer daño visible de la muestra Nº 1.

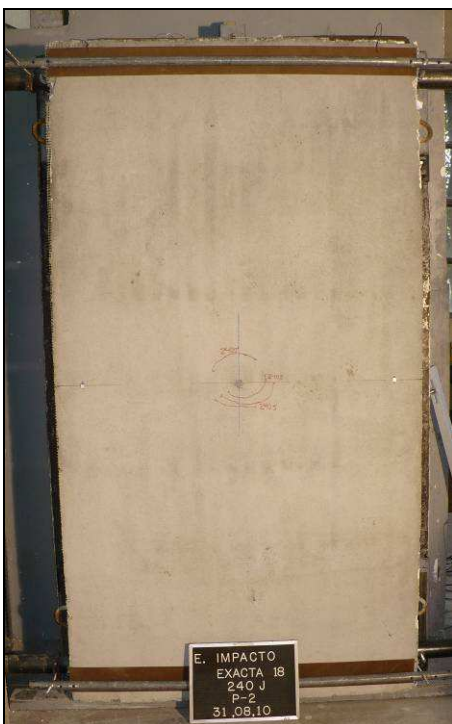
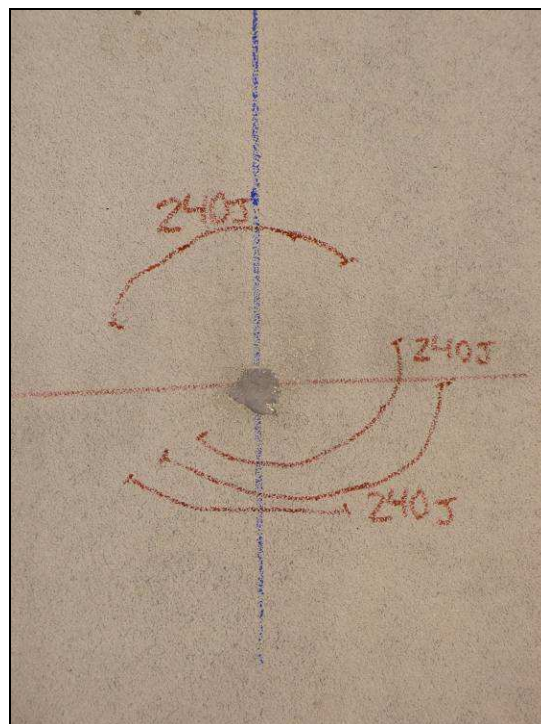
| Muestra del muro<br>(N°) | Primer daño visible a simple vista en el muro. | | | | Deflexión residual en la zona elástica |
|---|---|---|---|---|---|
| 2 | 240 | 1.26 | 6.48 | | 849% |

Fotos 6 y 7. Primer daño visible de la muestra Nº 2.

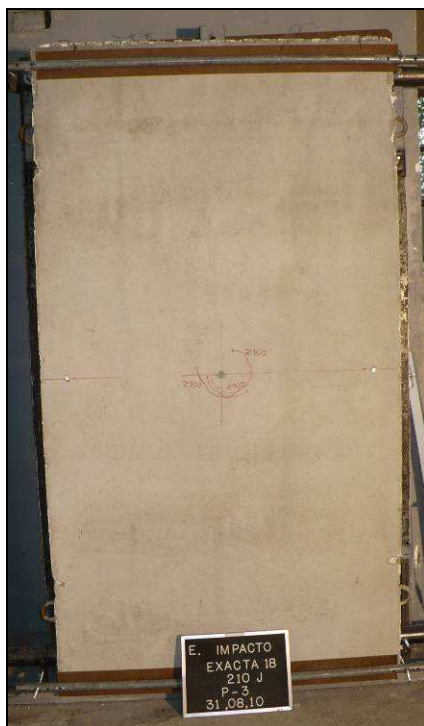
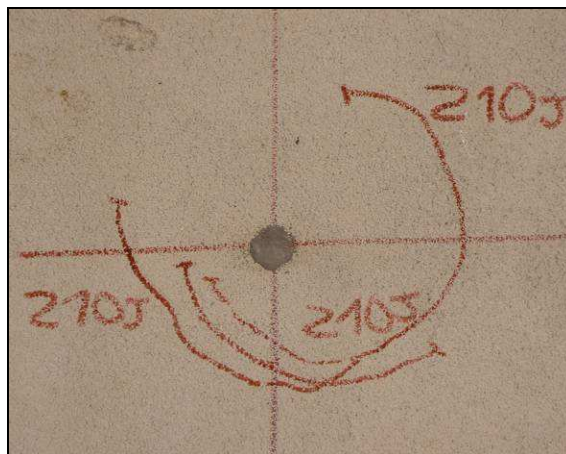
| Muestra del muro<br>(N°) | Primer daño visible a simple vista en el muro. | | | | Deflexión residual en la zona elástica |
|---|---|---|---|---|---|
| 3 | 210 | 0.90 | 4.53 | | 908% |

Fotos 8 y 9. Primer daño visible de la muestra N° 3.

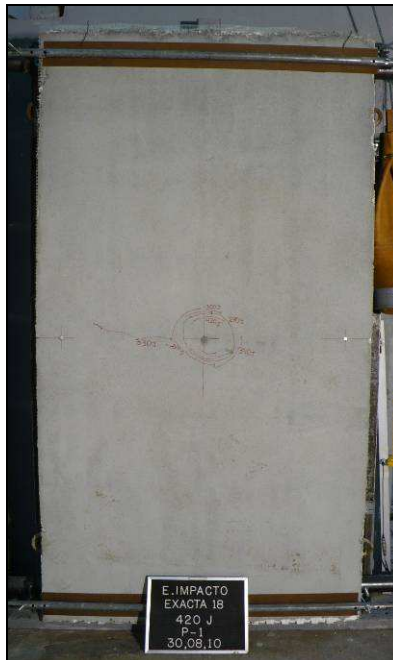
Muestra N° 1

| Muestra del muro<br>(N°) | Última energía de impacto aplicada | | | Observaciones<br>(estado final del muro) |
|---|---|---|---|---|
| 1 | 420 | 1.60 | 9.80 | Fisuras concéntricas a punto de impacto |

Fotos 10, 11 y 12. Estado final de las muestras del muro.
