## INFORME ELECTRÓNICO DE ENSAYO N° 618671-04

Ensayos mecánicos a muros de hormigón confeccionados con encofrado modular perdido de poliestireno expandido de alta densidad

### PARTE 4: Ensayo de Carga Lateral Alternada

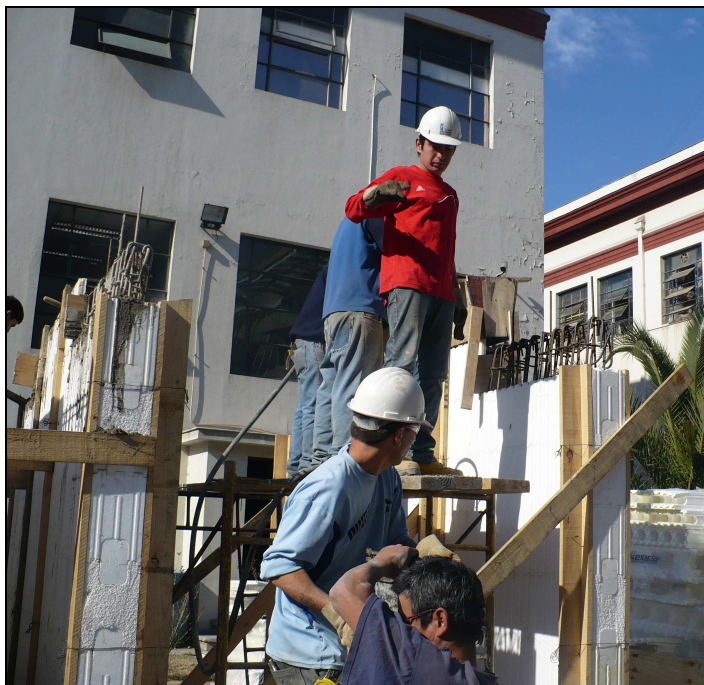
**Foto 1.** Construcción de probetas, vaciado de hormigón.

Los muros fueron diseñados por el cliente y construidos por él en IDIEM, calle Plaza Ercilla 883, en entre los meses Junio y Julio de 2010 (ver Fotos 1 y 2 en el Anexo C).

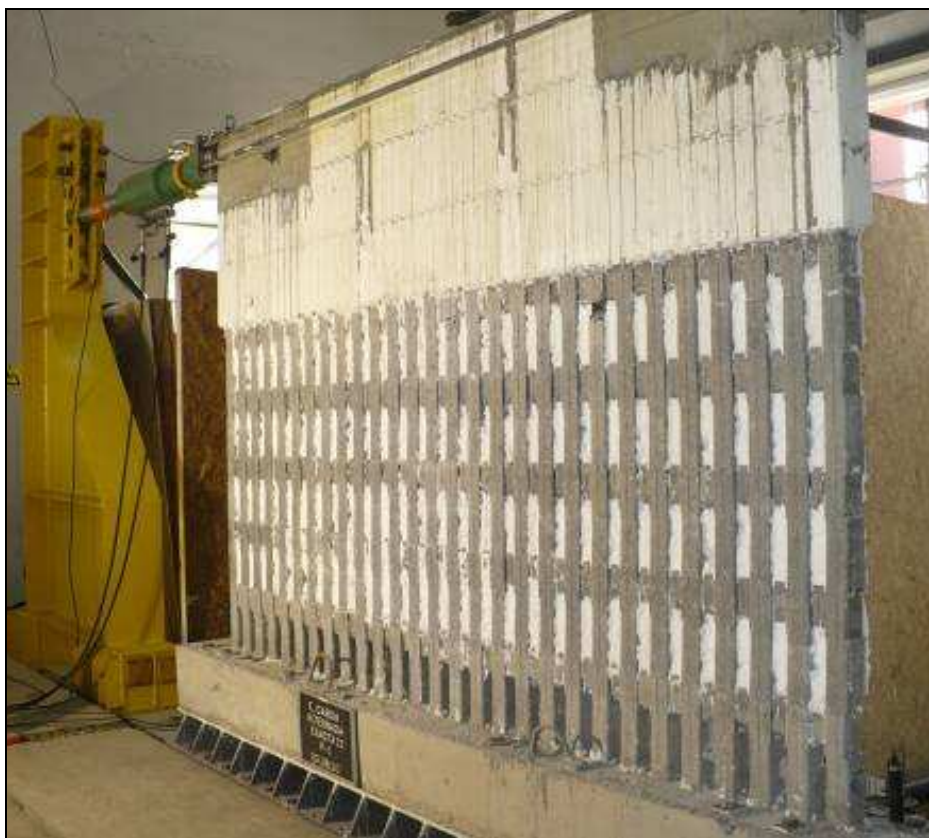
**Foto 2.** Vista general montaje de ensayo de carga lateral alternada (típico).

El dispositivo utilizado en el ensayo consiste en una estructura metálica formada por un marco de reacción, tipo columna, anclado a una viga principal doble T emplazada sobre el piso del Laboratorio. Para aplicar la carga lateral se utiliza un actuador hidráulico de doble acción de 500 kN de capacidad, rotulado en ambos extremos, comandado por medio de una bomba eléctrica. La carga se aplica en los extremos del muro, por medio de un sistema de placas y sensores.

El muro se monta sobre la viga de fundación de acero del dispositivo de ensayo, conectándolo a través de pernos que se fijan a la viga de hormigón armado del muro. Luego, se conectan un par de puntales de acero a la cadena del muro del muro, colocados en dirección perpendicular, para mantener la estabilidad lateral fuera del plano de éste durante la realización del ensayo (ver Fotos 3 y 4 del Anexo C).

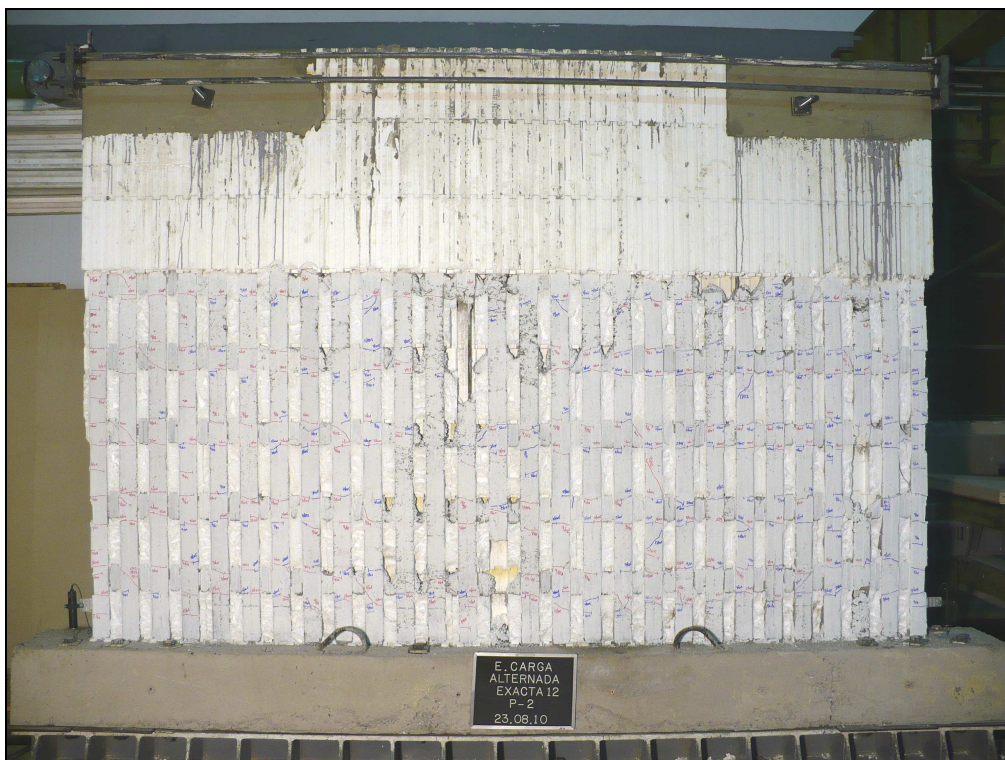
Foto 5. Nivel de daños del muro 2 para el estado límite **"Carga máxima"**.

La degradación tanto de la resistencia como de la rigidez a carga lateral de los muros se produjo con la rotura progresiva de los elementos verticales del hormigón en las zonas de unión con los elementos horizontales a nivel de la base del muro (falla típica). En el Anexo C, se muestran fotos del daño observado en los muros.

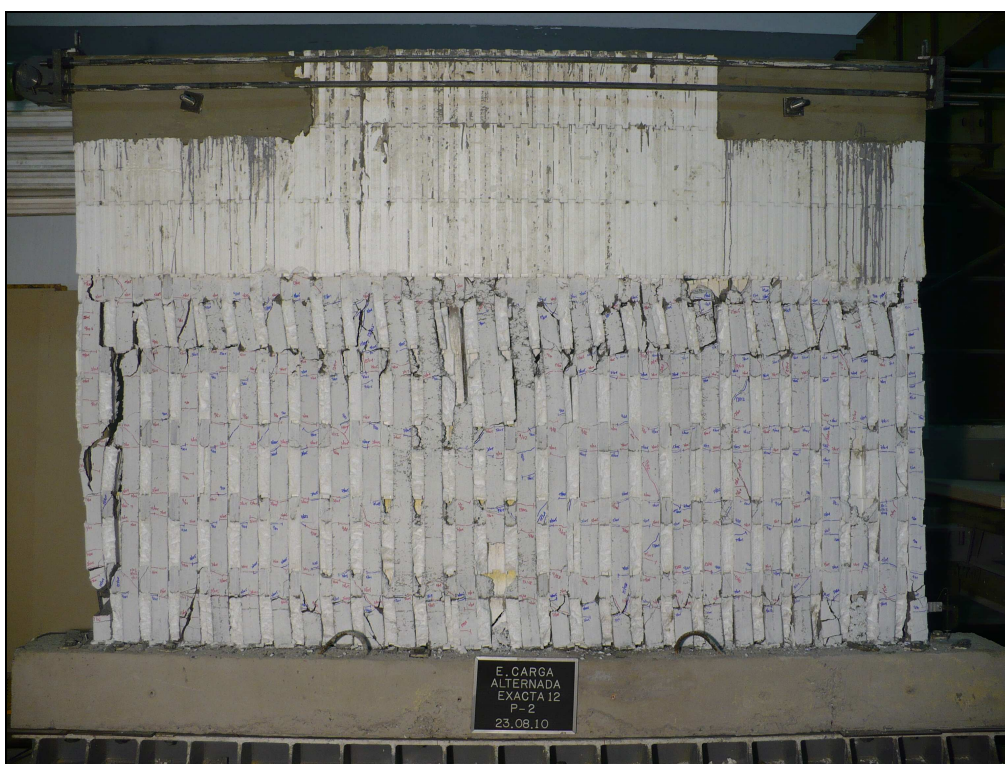
Foto 6. Nivel de daños del muro 2 para el estado límite **"Estado Final"**.

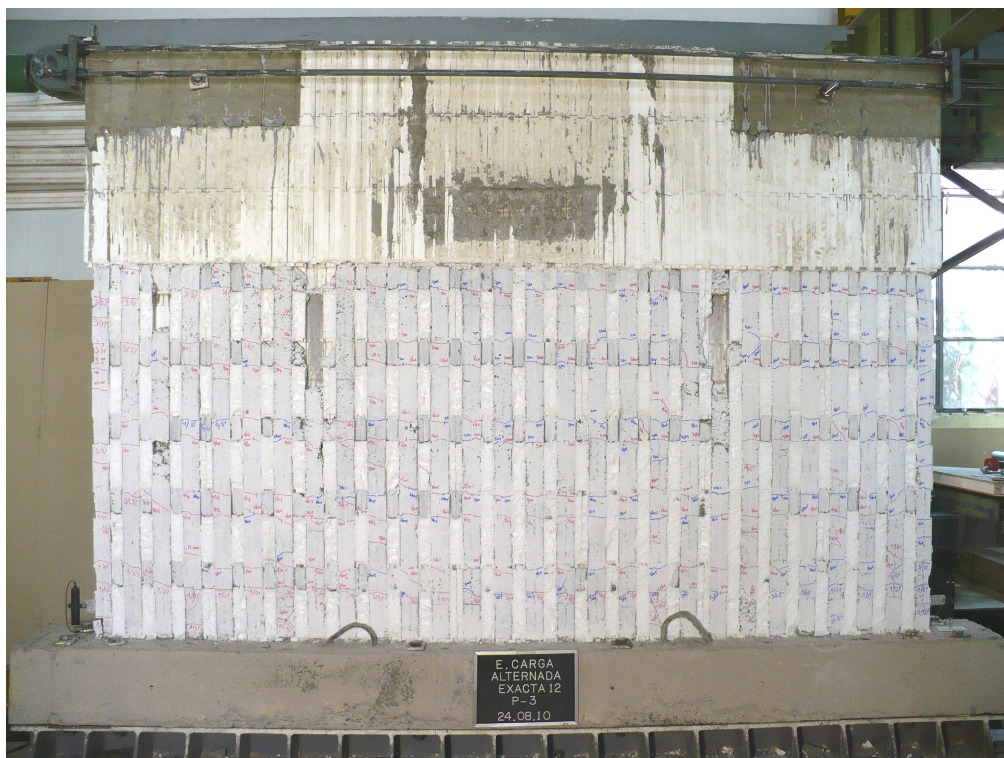
Foto 7. Nivel de daños del muro 3 para el estado límite "*Carga máxima*".

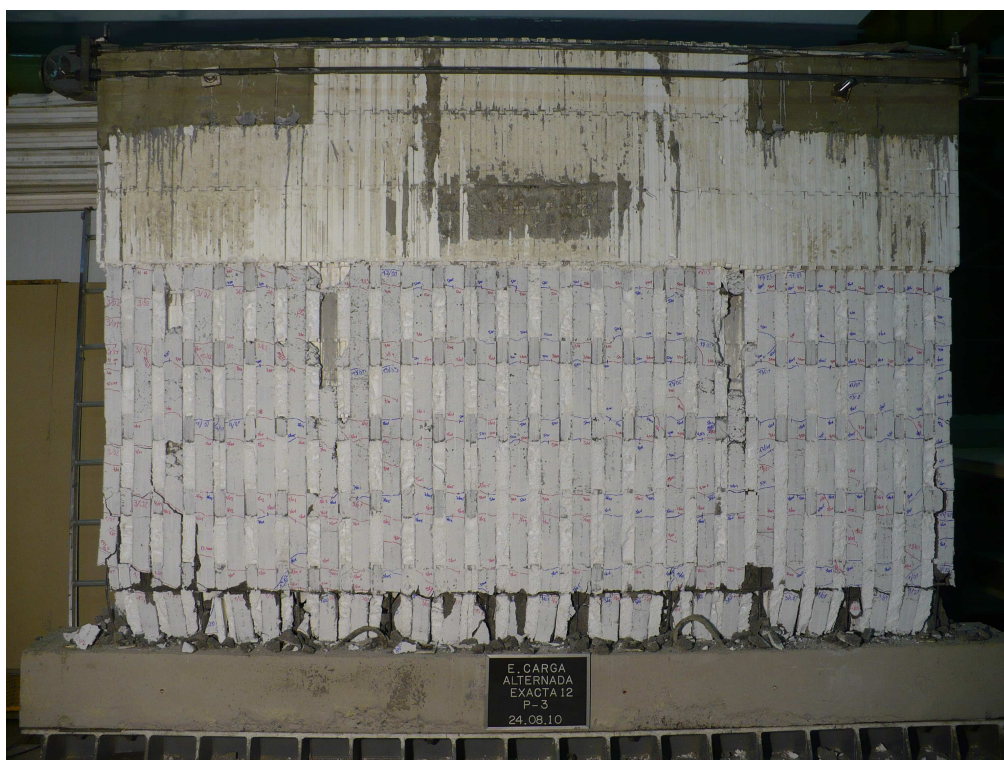
Foto 8. Nivel de daños del muro 3 para el estado límite "*Estado Final*".
