## INFORME ELECTRÓNICO DE ENSAYO N° 645023-02

Ensayos mecánicos a muros de hormigón confeccionados con encofrado modular perdido de poliestireno expandido de alta densidad

### PARTE 2: Ensayo de flexión

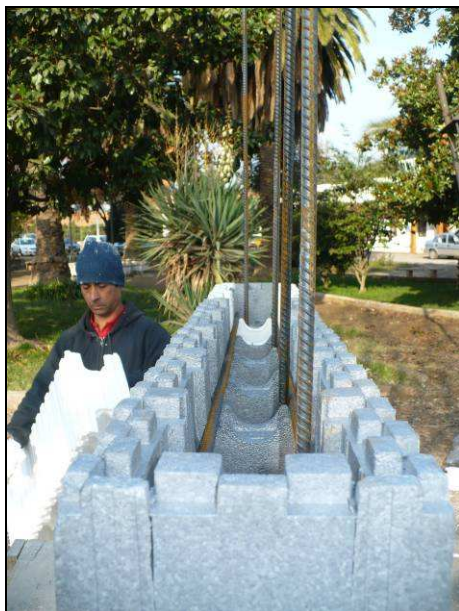
**Foto 1.** Construcción de probetas, refuerzos verticales y horizontales.

Los muros fueron diseñados por el cliente y construidos por él en dependencias de la obra ubicada en calle Balmaceda 058, comuna de Malloco. La construcción se realizó entre los días 1 y 2 de Junio de 2010 (ver Fotos 1 y 2 en el Anexo C).

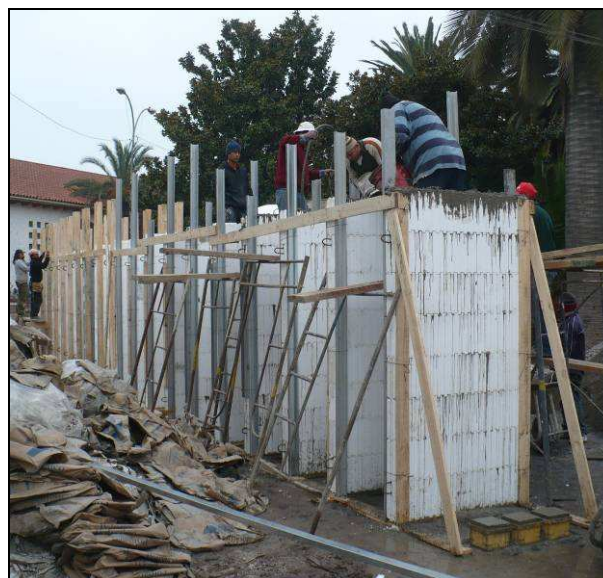
**Foto 2.** Construcción de probetas, vaciado del hormigón.

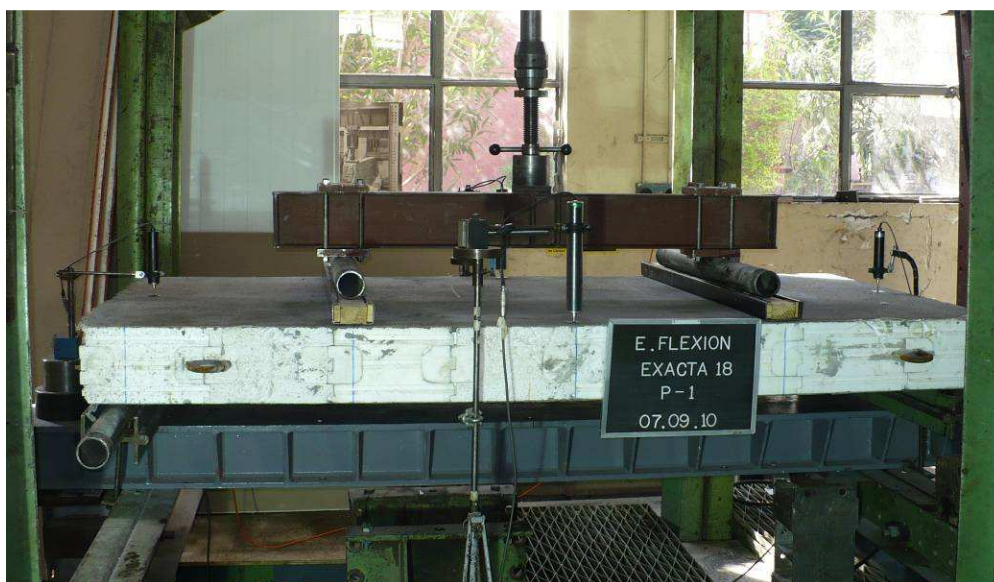
**Foto 3.** Vista general del montaje del ensayo de flexión al muro.

El muro se monta en forma horizontal sobre un marco de acero mecano, dejándolo simplemente apoyado sobre tubos de acero, materializando una luz entre apoyos de 2.2 m. Para aplicar la carga en los cuartos de la luz entre apoyos, se utilizan un par de tubos de acero que abarcan todo el largo del muro y una viga de acero para distribuir la carga (ver Foto 3, Anexo C).

Se emplean cuatro transductores de desplazamiento para medir la deflexión del muro y un sensor de presión para registrar la carga aplicada (ver Foto 3, Anexo C).

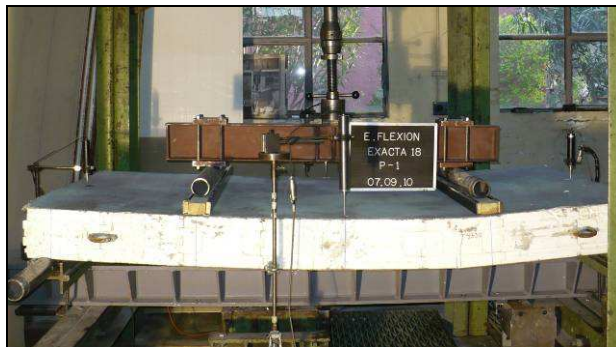
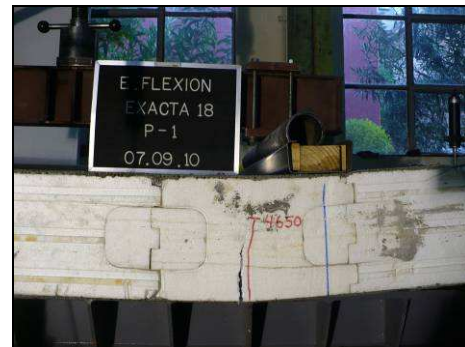
Fotos 4 y 5. Modo de falla de la muestra Nº 1.

- (1) Corresponde al momento donde la curva carga – deflexión del ensayo de flexión deja de ser cuasi-lineal.
- (2) Corresponde a la carga total aplicada dividida por el largo del muro.
- (3) La falla del muro se debe a la rotura por flexo-tracción del revestimiento mortero y del núcleo de hormigón en el tramo central, entre los puntos de carga.

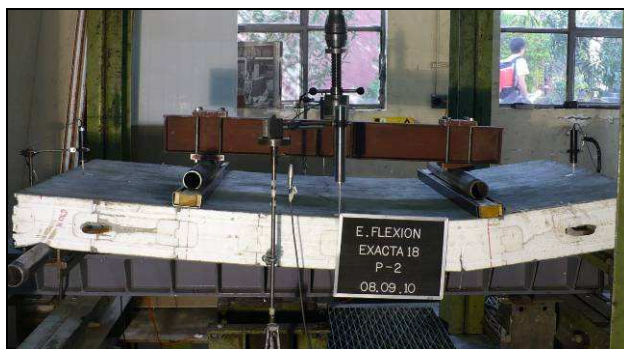
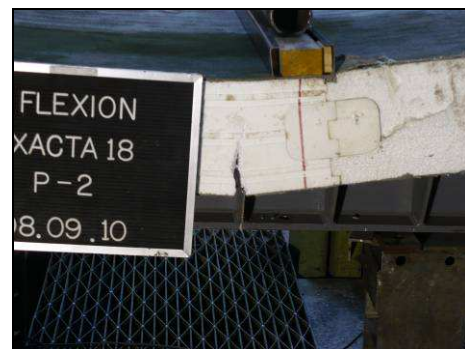
Fotos 6 y 7. Modo de falla de la muestra Nº 2.

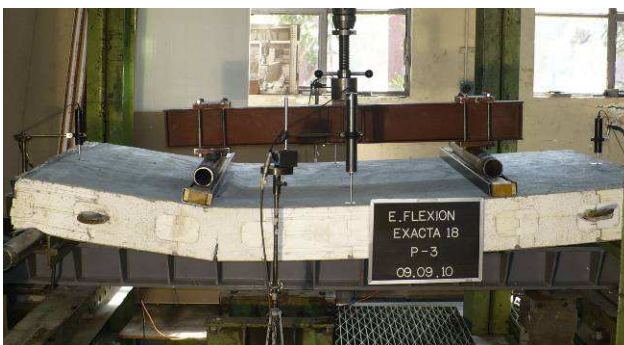
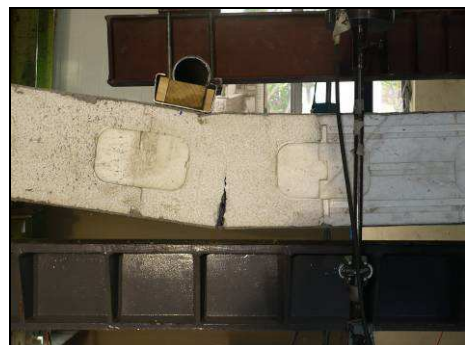
Fotos 8 y 9. Modo de falla de la muestra Nº 3.
