## INFORME ELECTRÓNICO DE ENSAYO N° 645023-01

Ensayos mecánicos a muros de hormigón confeccionados con encofrado modular perdido de poliestireno expandido de alta densidad

### PARTE 1: Ensayo de impacto de cuerpo blando

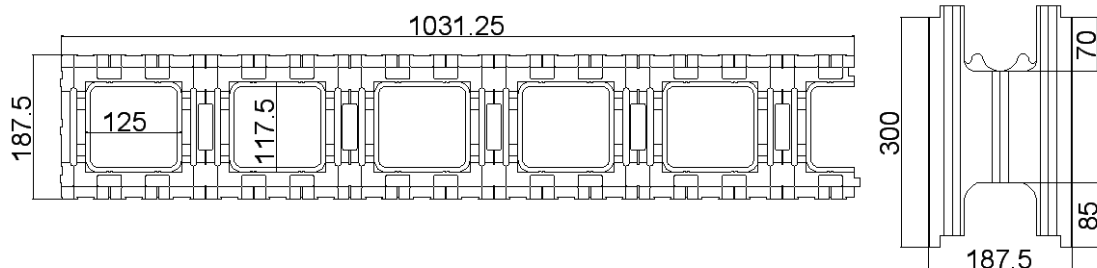
**Figura 1:** Esquema de unidad "Exacta 18".

- o **Encofrado modular perdido:** constituido por unidades o "ladrillos" de poliestireno expandido de alta densidad, de dimensiones nominales<sup>1</sup> de 1031.25 mm de largo, 187.5 mm de ancho y 300 mm de alto denominadas comercialmente como **"Exacta 18"**, fabricadas por la empresa AISLAPOL S.A.<sup>1</sup>. Estas unidades poseen 5.5 huecos verticales, de dimensiones nominales<sup>1</sup> de 125 mm de largo y 117.5 mm de ancho, distribuidos uniformemente a lo largo de la unidad, además, de dos rebajes cóncavos, uno en la cara superior y otro en la cara inferior, que al materializar las "hiladas" conforman bovedillas horizontales que permite materializar los elementos horizontales de hormigón y alojar las barras de refuerzo horizontal. La unión entre las unidades se realiza con un sistema de aparejo "trabado". Para armar el encofrado las unidades poseen un "endentado" en sus caras de asiento (ver Figura 1, Anexo B).

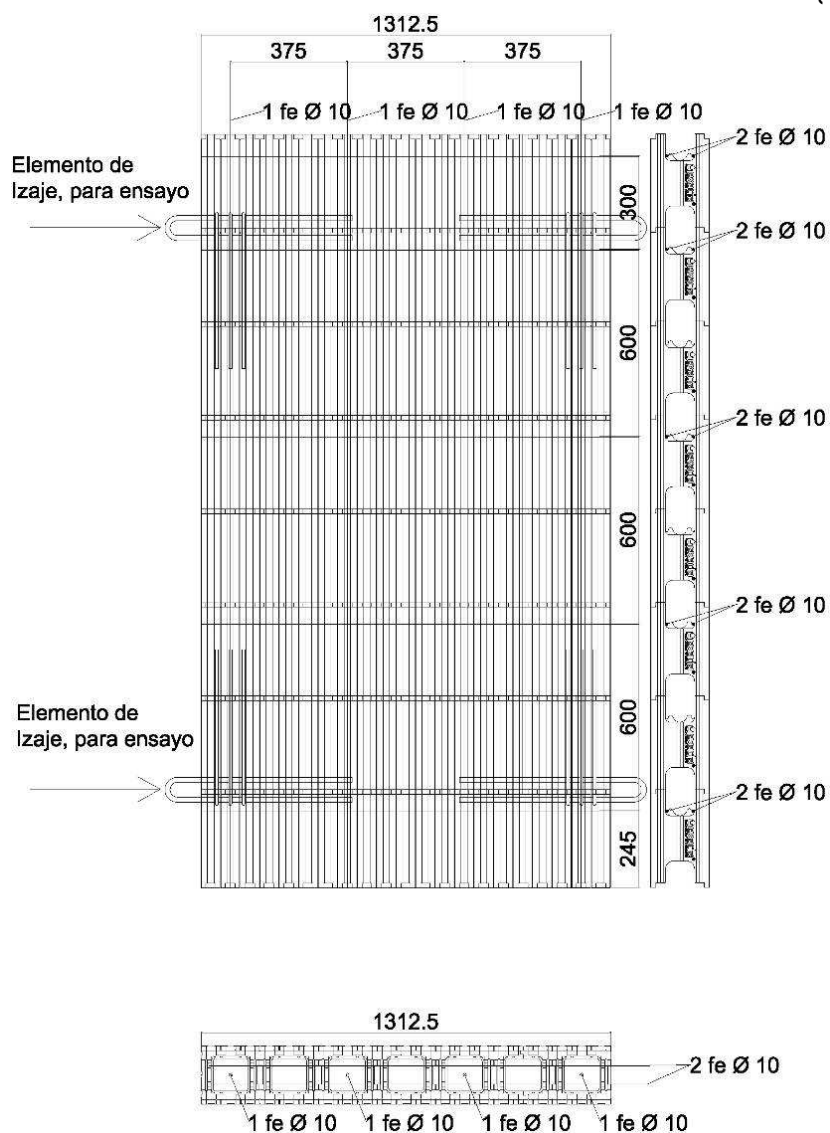
**Figura 2:** Esquema de muestra de ensayo, muro "Exacta 18".

- o **Armadura de refuerzo:** Barras de acero para hormigón de 10 mm de diámetro, grado nominal A630-420H. El refuerzo horizontal distribuido lo conforman 2 $\phi$ 10@600 mm (8 barras en total) y el refuerzo vertical 1 $\phi$ 10@ 375 mm (4 barras en total). Además, en el coronamiento del muro (sobre la última hilada), se coloca dos barras de 10 mm de diámetro (ver Figura 2, Anexo B).

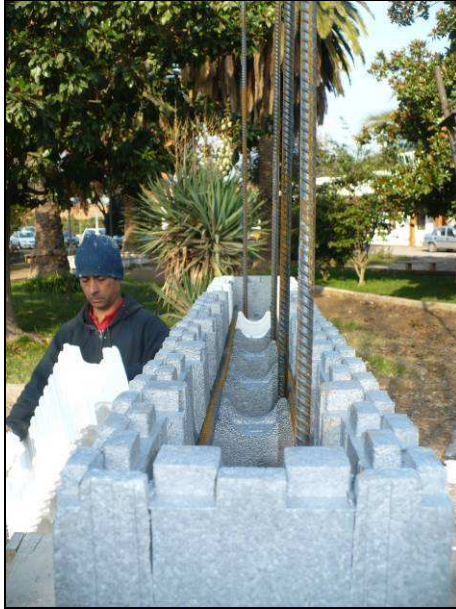
**Foto 1.** Construcción de probetas, refuerzos verticales y horizontales.

Los muros fueron diseñados por el cliente y construidos por él en dependencias de la obra ubicada en calle Balmaceda 058, comuna de Malloco. La construcción se realizó entre los días 1 y 2 de Junio de 2010 (ver Fotos 1 y 2 en el Anexo C).

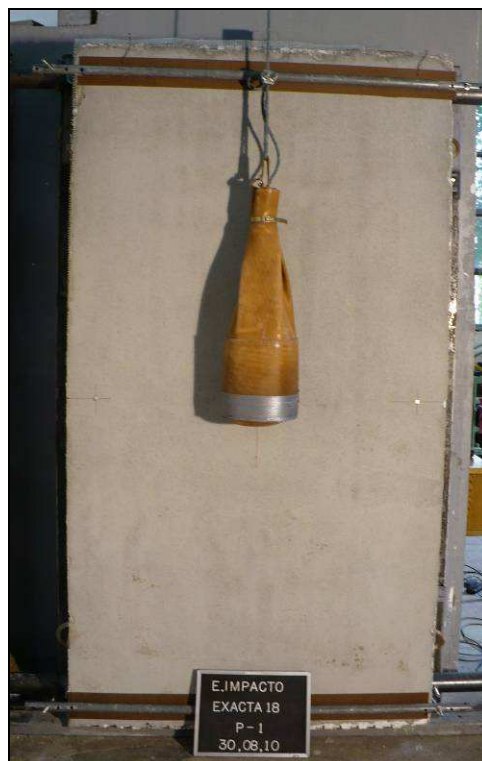
**Foto 3.** Montaje del ensayo de impacto de cuerpo blando al muro (típico).

El muro se monta simplemente apoyado sobre un muro de reacción de hormigón dispuesto de forma vertical, con una luz entre apoyos de 2.2 m. El montaje del muro se materializa por medio de una serie de tubos de acero colocados en los bordes de menor longitud del muro y un conjunto de abrazaderas metálicas (ver Foto 3, Anexo C).
